CUP : F69B23000080002 CIG: B1E4CEFB02

Piano per l'Eliminazione delle Barriere Architettoniche
PROGETTIAMO UNA CITTA' PIU' INCLUSIVA E SOSTENIBILE

| OGGETTO | ELABORATO | DATA |
|---|---|---|
| SOLUZIONI PROGETTUALI: SPAZI URBANI | TAVOLA 2.3.3 | settembre 2024 |

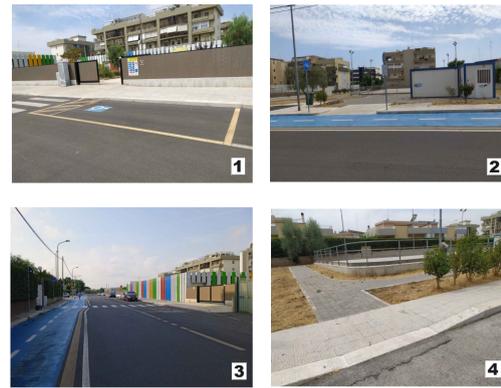
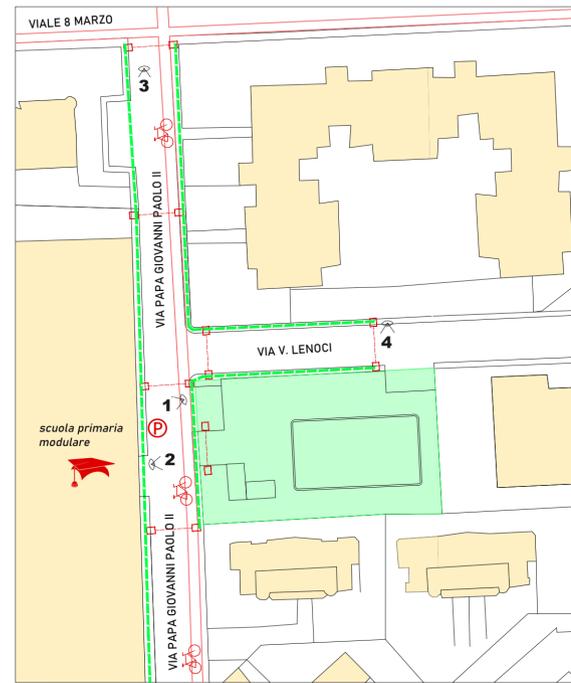
G. PARCO GIOCHI PRESSO SCUOLA MODULARE

Il parco giochi è utilizzato soprattutto dai bambini che frequentano la scuola "Modulare" posta subito dopo l'attaversamento stradale di via Papa Giovanni Paolo II. Realizzato di recente presenta una buona fruibilità

CRITICITA'
 Non ci sono criticità da segnalare

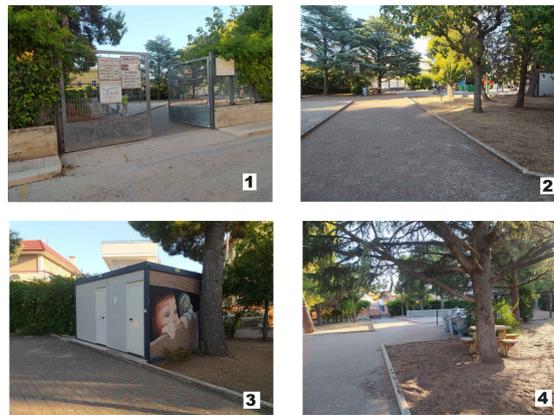
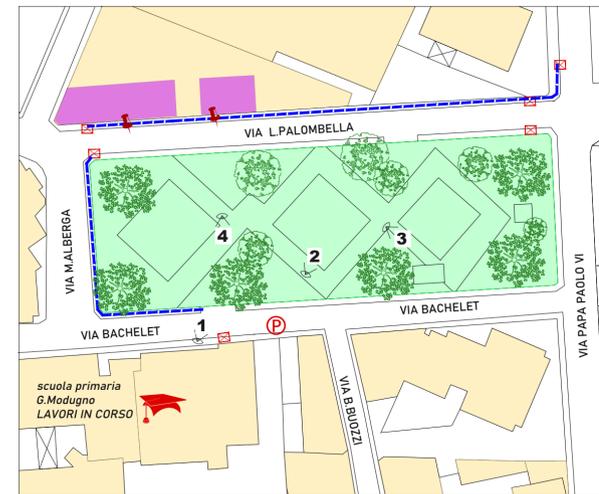
H. PARCO GIOCHI "VILLA DEI BERSAGLIERI"

Il parco giochi era in primis utilizzato dai bambini che frequentavano la scuola primaria "G.Modugno", attualmente oggetto di lavori di riqualificazione. Molto frequentato è dotato di servizio igienico per disabili.

CRITICITA'
 1.assenza di rampa di raccordo marciapiede-carreggiata per attraversamento pedonale
 2.assenza di di rampe pedonali di raccordo lungo i marciapiede
 3.si segnala la presenza di rampa di accesso al supermercato da adeguare (attenuare la pendenza su ambo i lati)

INTERVENTI
 1.adeguamento attraversamento stradale con realizzazione di nuove rampe di raccordo;
 2.adeguamento lungo il percorso dei marciapiedi con nuova realizzazione di rampe di raccordo;
 3.Il parco giochi è dotato di bagno per disabili munito di rampetta

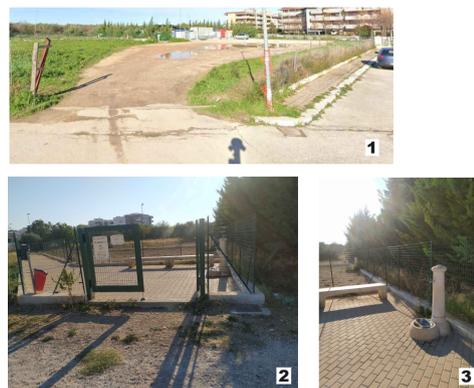
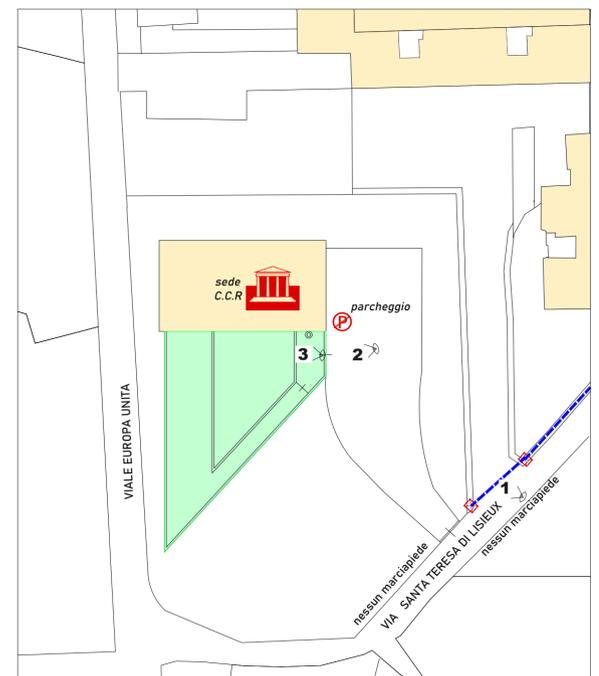
I. AREA SGAMBETTAMENTO CANI

L'area sgambettamento cani è situata in una zona periferica e dal punto di vista pedonale è difficilmente raggiungibile per la mancanza di marciapiede e rampe di raccordo.E' posto in adiacenza al Centro raccolta (CCR).

CRITICITA'
 1.assenza di rampa di raccordo marciapiede-carreggiata per attraversamento pedonale
 2.assenza di marciapiede
 NB .Attualmente l'area è raggiungibile solo con utilizzo dell'auto.Assenza del posto auto per disabili

INTERVENTI
 1.adeguamento attraversamento stradale con realizzazione di nuove rampe di raccordo;
 2.adeguamento lungo il percorso dei marciapiedi con nuova realizzazione di rampe di raccordo;
