CUP : F69B23000080002 CIG: B1E4CEFB02

# PEBA

Piano per l'Eliminazione delle Barriere Architettoniche  
PROGETTIAMO UNA CITTÀ PIÙ INCLUSIVA E SOSTENIBILE

<b>OGGETTO</b> SOLUZIONI PROGETTUALI: SPAZI URBANI	<b>ELABORATO</b> TAVOLA 2.3.2 REV 01	<b>DATA</b> settembre 2024
---	--	-------------------------------

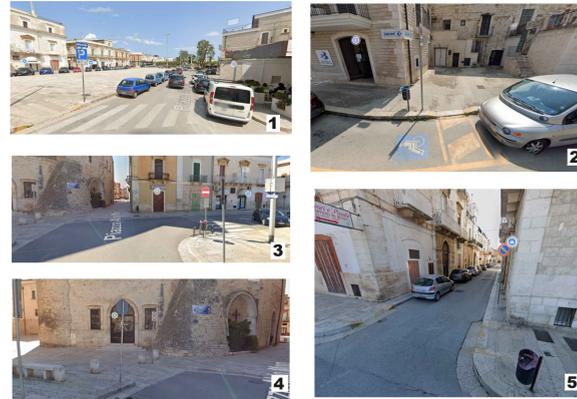
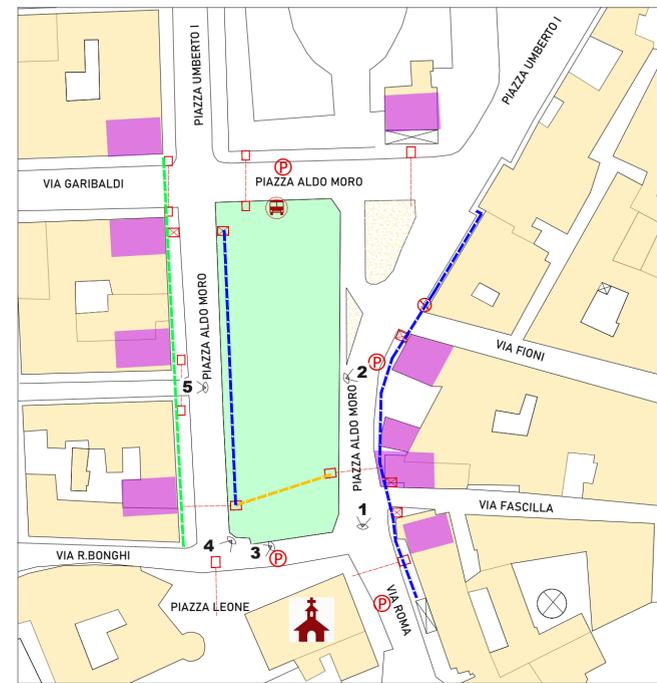
RIFERIMENTO FOTOGRAFICO

La piazza è completamente pavimentata e priva di sconnessioni ed è la location di feste ed eventi che coinvolgono la comunità bitrittese ed è molto vicina la castello

**CRITICITA'**  
 1. assenza di rampa di raccordo marciapiede-carreggiata per attraversamento pedonale  
 2. assenza di rampe pedonali di raccordo lungo i marciapiedi  
 3. presenza di rampe inadeguate, con presenza di sconnessioni

**INTERVENTI**  
 1. adeguamento attraversamento stradale con realizzazione di nuove rampe di raccordo;  
 2. adeguamento lungo il percorso dei marciapiedi con nuova realizzazione di rampe di raccordo;  
 3. eliminazione ostacoli presenti

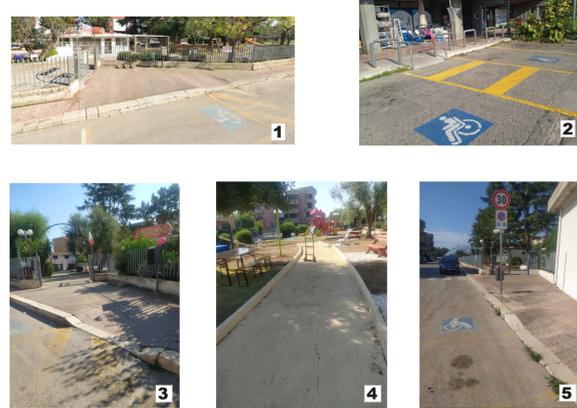
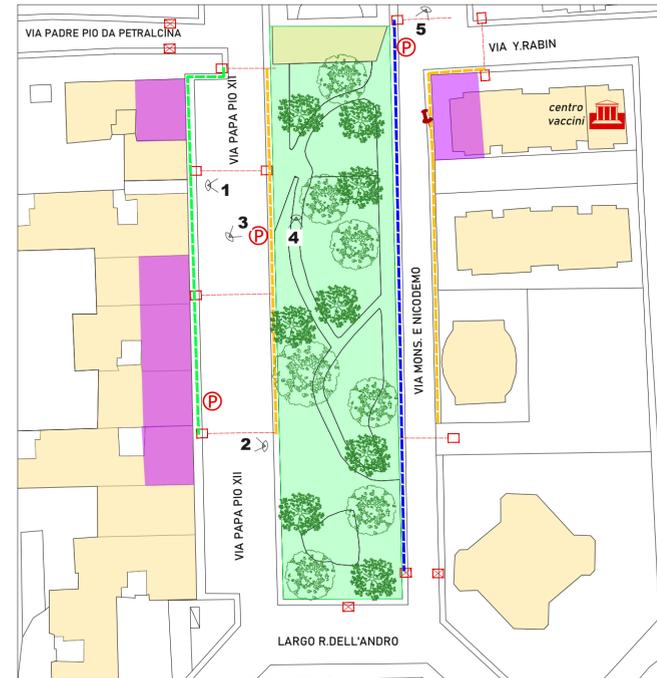
RIFERIMENTO FOTOGRAFICO

Il parco giochi è molto frequentato dai residenti della zona. Inoltre è in posizione strategica rispetto al teatro "Ex-Palatur Perla" ed ai alcuni attrattori (esercizi commerciali, supermercato e bar)

**CRITICITA'**  
 1. assenza di rampa di raccordo marciapiede-carreggiata per attraversamento pedonale  
 2. assenza di rampe pedonali di raccordo lungo i marciapiedi

**INTERVENTI**  
 1. adeguamento attraversamento stradale con realizzazione di nuove rampe di raccordo;  
 2. adeguamento lungo il percorso dei marciapiedi con nuova realizzazione di rampe di raccordo;

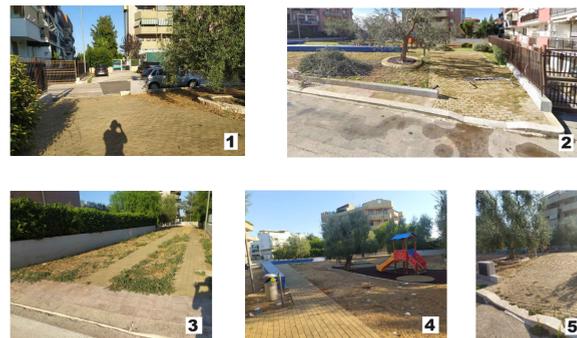
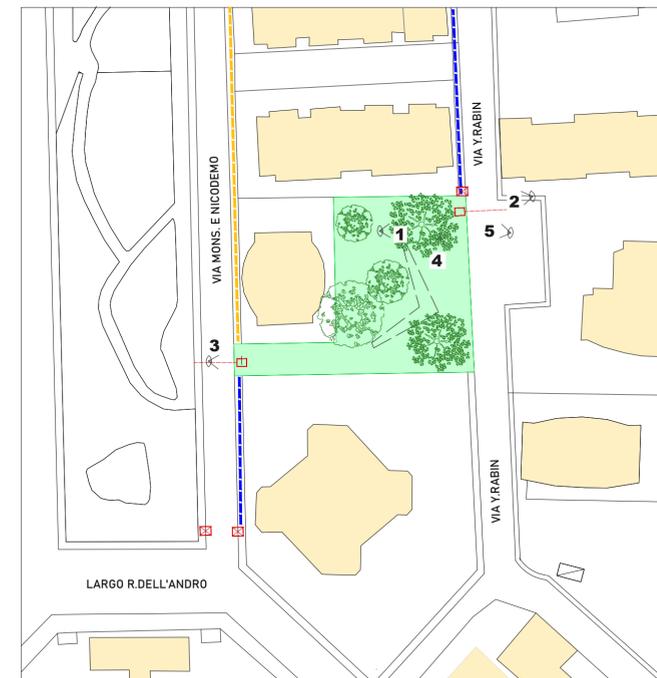
RIFERIMENTO FOTOGRAFICO

Il parco giochi è frequentato dai residenti della zona ed è poco distante dal parco giochi "Del Sole". Realizzato di recente è dotato di una buona fruibilità

**CRITICITA'**  
 1. assenza di rampa di raccordo marciapiede-carreggiata per attraversamento pedonale  
 2. assenza di rampe pedonali di raccordo lungo i marciapiedi

**INTERVENTI**  
 1. adeguamento attraversamento stradale con realizzazione di nuove rampe di raccordo;  
 2. adeguamento lungo il percorso dei marciapiedi con nuova realizzazione di rampe di raccordo;
